## STATION D'ALERTE DE HUNINGUE

RAPPORT DE SYNTHÈSE 2013

*Fabien TOULET, APRONA - Mai 2014*

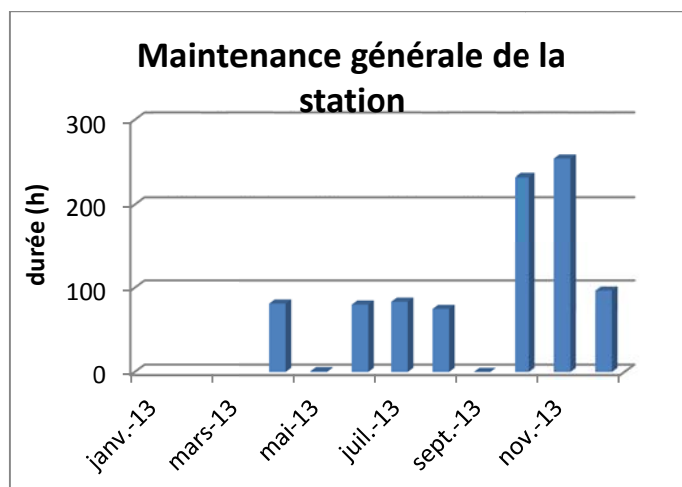
**FIGURE 2** : Arrêt de la station pour maintenance générale (Pas de données de janvier à mars)

**Circuit hydraulique** : Les dispositifs de filtration installés ces dernières années permettent une alimentation en eau continue et non chargée en particules du COT mètre. Aucun incident du à une filtration de l'effluent dans le stripper n'a été déploré.

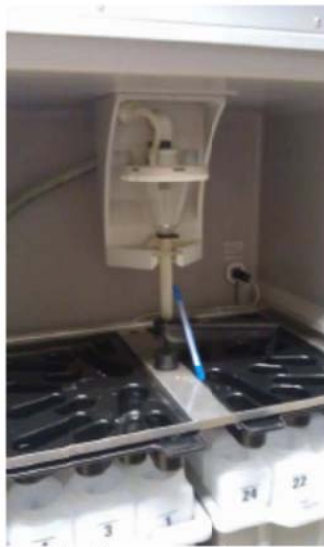
Préleveur multi flacons

**Préleveur multi flacons** Le préleveur multi flacons est équipé d'un thermomètre permettant de suivre la température de l'enceinte. Celle-ci n'a jamais dévié des 5 °C de consigne. Un contrôle du volume de prélèvement et de la vitesse d'aspiration a été mis en place. Il est réalisé tous les deux mois.

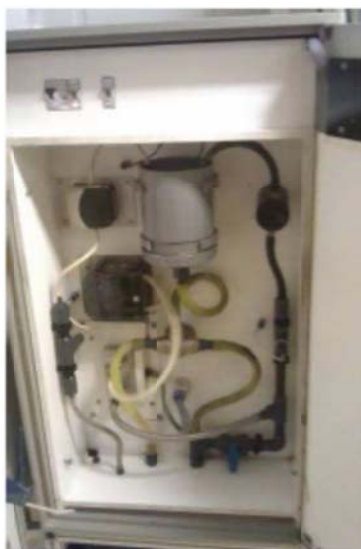
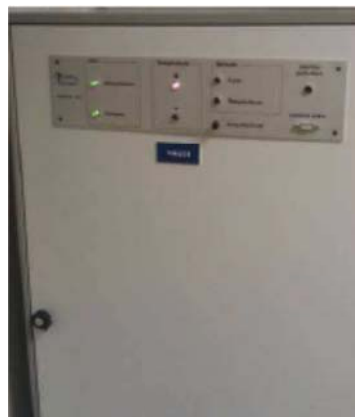
Le fonctionnement du toxicimètre a été perturbé au début de cette année 2013 par de fréquents arrêts de l'analyseur sur défaut fuite. Ces défauts qui jusque-là n'étaient pas relayés à l'astreinte, mettent l'analyseur à l'arrêt systématiquement. Ils apparaissent lorsque le tuyau d'alimentation du pot de prélèvement se perce à force de tension de la pompe péristaltique. L'augmentation de la fréquence de remplacement de ce tuyau a entraîné la disparition de ces défauts et une nette amélioration de la disponibilité de l'analyseur.

Nous avons observé également durant cette année de fréquentes détections négatives, allant jusqu'à -20. Cette réponse négative serait due, selon le fournisseur de l'algue, à un composé dans l'eau qui accroîtrait la genèse de l'algue. Aucune bibliographie n'est disponible à l'heure actuelle concernant ce phénomène.

Vue intérieure

Façade extérieure

Cette alarme a été inhibée dans la supervision afin de ne pas générer de « fausse alerte » ne correspondant au passage d'une pollution.

NOTA : Cet appareil nécessite un remplacement périodique des tuyaux de la pompe péristaltique ainsi que de l'algue.

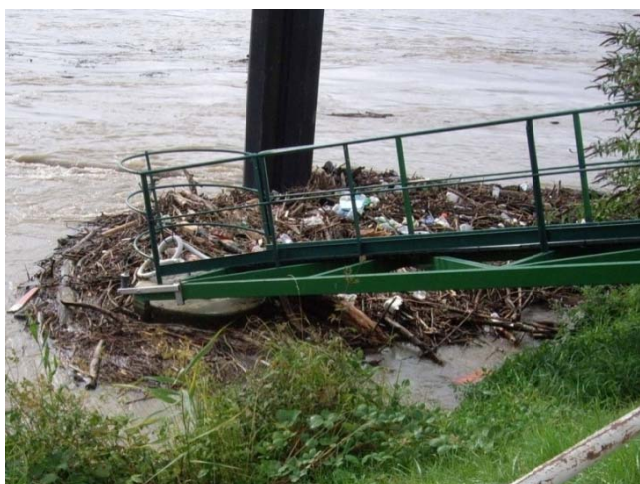
Objets flottants autour du détecteur d'hydrocarbures

Nous recherchons toujours une sonde qui permettrait une mesure en tout ou rien et qui ferait état d'une bonne tenue face aux conditions climatiques.

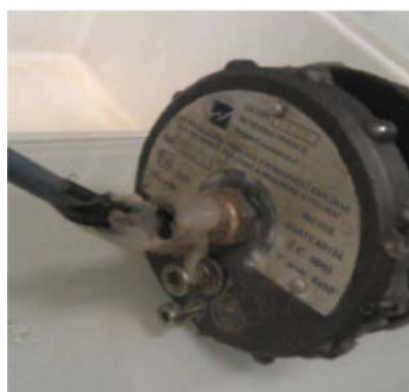
Détecteur d'hydrocarbures flottants OILSPY
