# LE NIVEAU DE LA NAPPE PHREATIQUE D'ALSACE

Situation du 01 octobre 2021

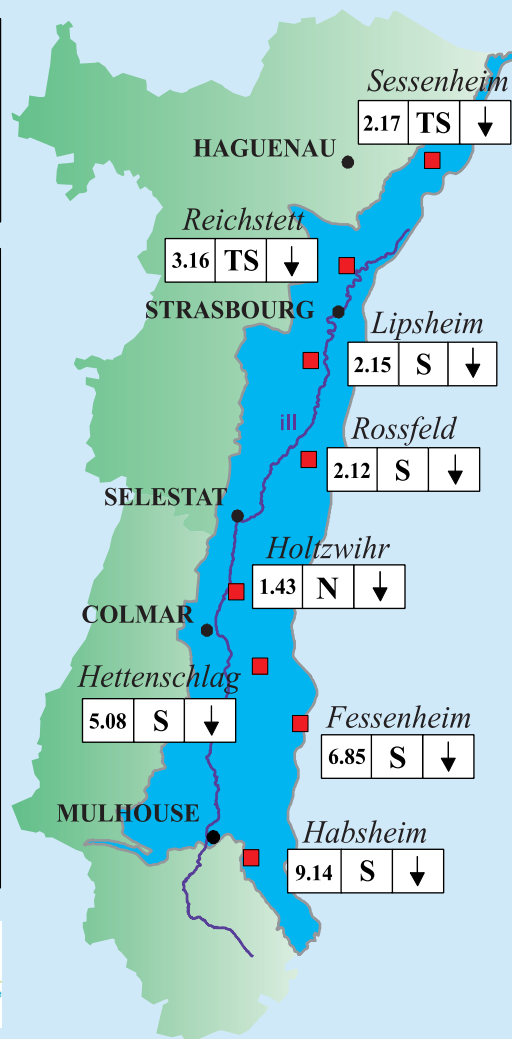
Les niveaux moyens de la nappe sont en baisse sur toute l'Alsace en septembre, mais restent encore dans l'ensemble supérieurs aux normales saisonnières, à l'exception des deux secteurs de Weitbruch et Griesheim toujours en déficit. Les niveaux sont juste sur la normale au nord de Colmar et restent assez hauts ailleurs, voire encore très hauts à Sessenheim, Reichstett ou Hésingue.

Par rapport aux valeurs du 1er septembre, les niveaux de nappe du 1er octobre sont partout en baisse, de -2 cm à Hettenschlag, -4 cm à Holtzwihr, -6 cm à Rossfeld, -17 cm à Reichstett et Lipsheim, -18 cm à Sessenheim, -30 cm à Fessenheim et -34 cm à Habsheim.

Niveau moyen mensuel par rapport à la normale saisonnière

Profondeur par rapport au sol (m)

Variation par rapport au niveau du dernier bulletin du 01/09/2021
