## **SITUATION DE LA NAPPE AU 18 JUILLET 2022**

APRONA

# Situation de la nappe au 18 juillet 2022

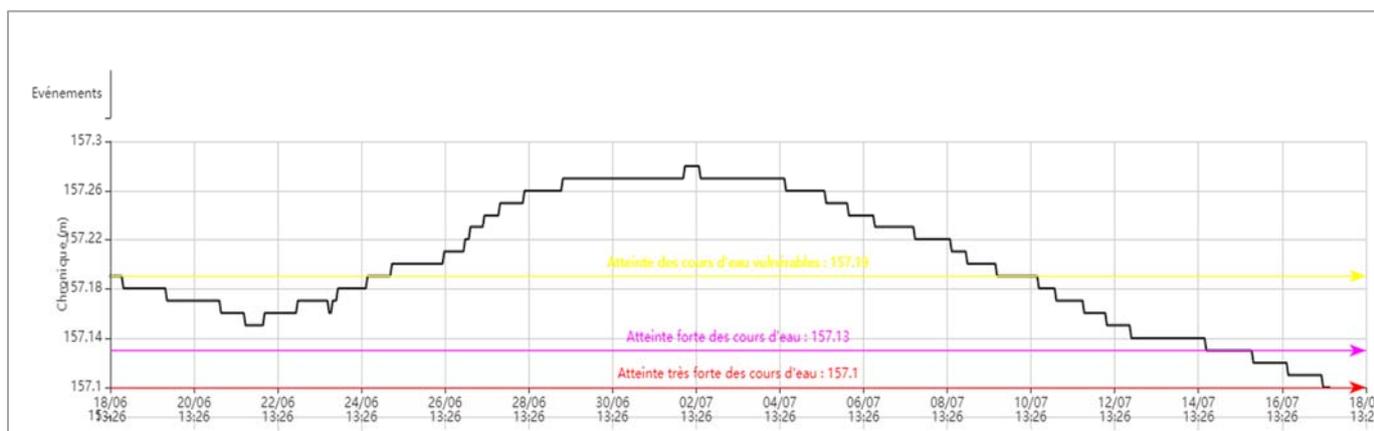
- Secteur 1 - Rossfeld : niveau en baisse et sous le seuil d'atteinte forte des cours d'eau. **Le seuil d'atteinte très forte des cours d'eau** est atteint mais non encore dépassé.

**Le seuil d'atteinte très forte des cours d'eau** est atteint pour 3 des 5 secteurs (Rossfeld, Guémar et Illhaeusern).

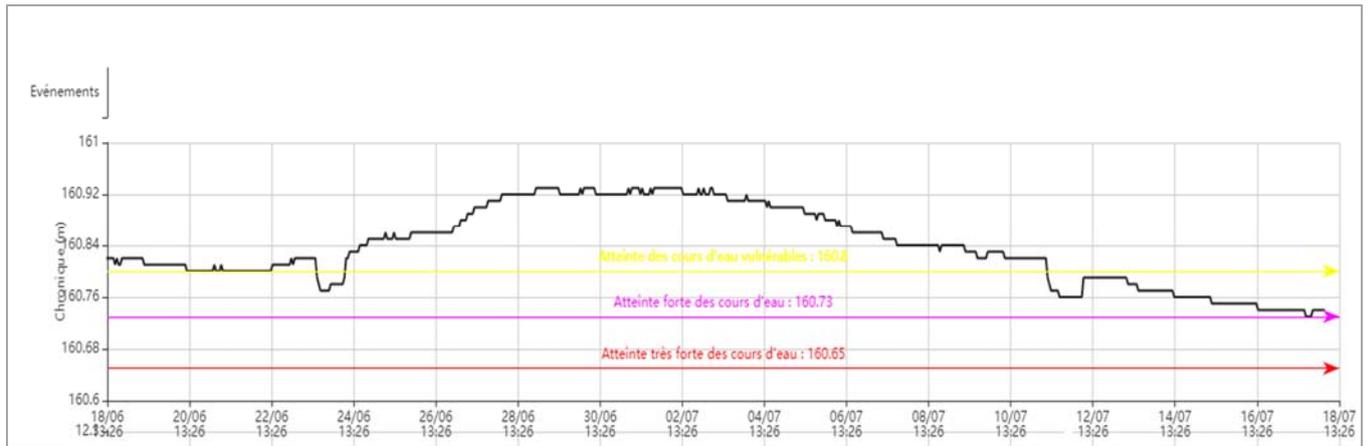
Secteur 2 - Hilsenheim : niveau en baisse, le seuil d'atteinte forte des cours d'eau est atteint.

**Le seuil d'atteinte forte des cours d'eau** est atteint pour le secteur 2 (Hilsenheim).

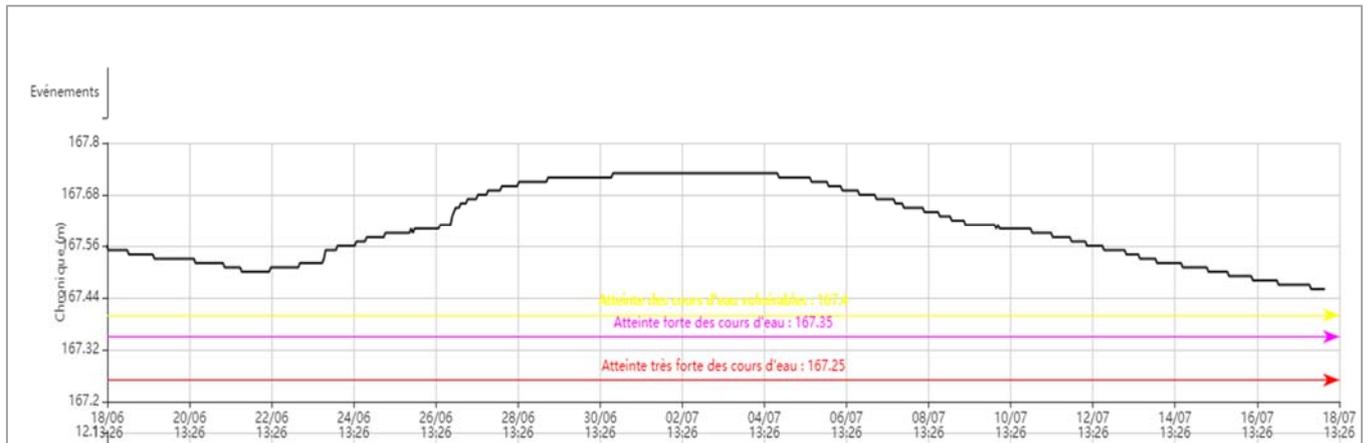
- Secteur 3 - Baldenheim : niveau en baisse,

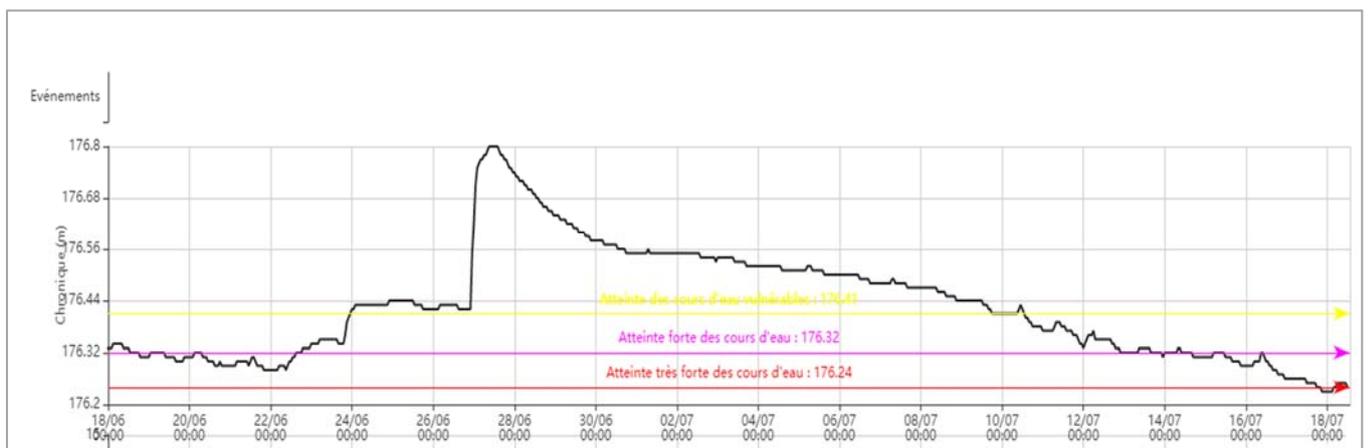
- Secteur 4 - Illhausern : niveau en baisse. Le seuil d'atteinte très forte des cours d'eau est atteint et a été dépassé le 17/07/2022. Les niveaux se situent 7 cm au-dessus des minimas historiques absolus (26/07/2019). Le point est suivi depuis 1984.

Pour les 2 secteurs haut-rhinois (Guémar et Illhaeusern), les niveaux se rapprochent des minimas historiques absolus mesurés en juillet 2019 avec respectivement +5cm et +7cm.

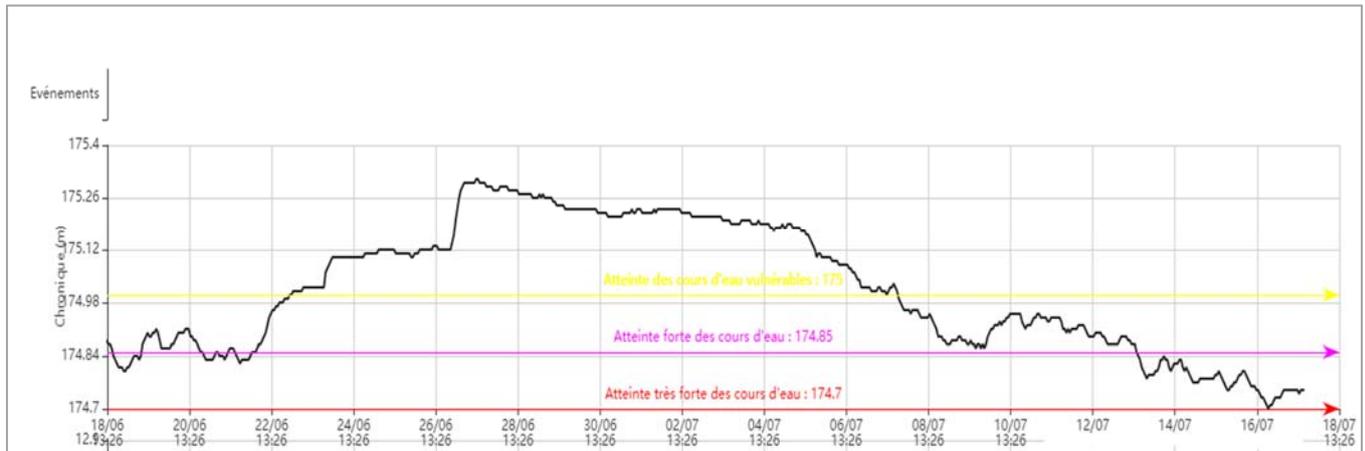
- Secteur 5 - Guémar : niveau en baisse. **Le seuil d'atteinte très forte des cours d'eau** a été atteint le 16/07/22. Les niveaux mesurés sont les plus bas jamais observés pour la période. Ils se situent 5 cm au-dessus des minimas absolus pour toute la période (22/07/2019). Le point est suivi depuis 1954.
