LE NIVEAU DE LA NAPPE PHREATIQUE D'ALSACE

Situation du 01 août 2020

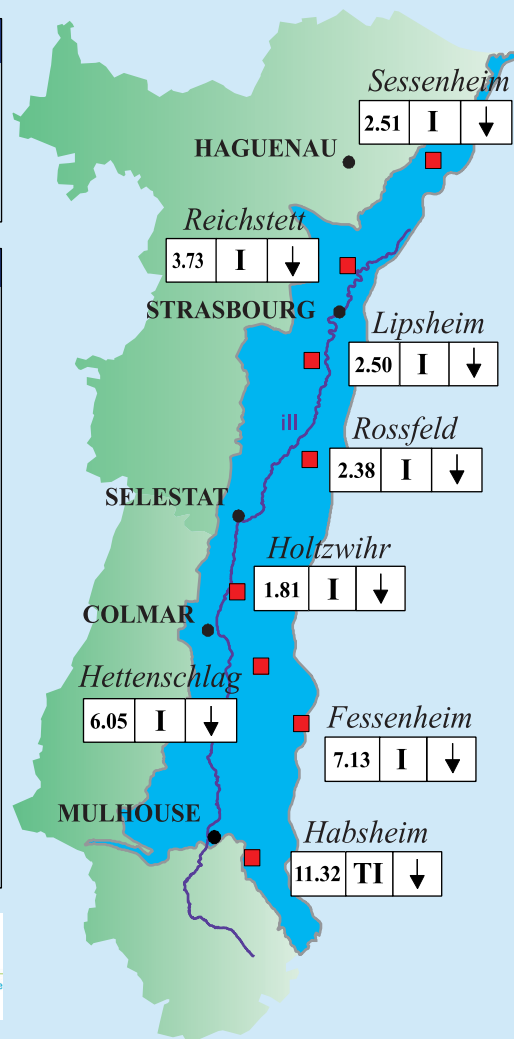
Par rapport aux valeurs du 1er juillet, les niveaux de nappe du 1er août sont partout en baisse, de -8 cm à Fessenheim, -21 cm à Reichstett et Rossfeld, -27 cm à Sessenheim, -34 cm à Holtzwihr, -35 cm à Lipsheim, -49 cm à Hettenschlag et -51 cm à Habsheim.

Niveau moyen mensuel par rapport à la normale saisonnière

Profondeur par rapport au sol (m)

Variation par rapport au niveau du dernier bulletin du 01/07/2020

Les niveaux moyens de la nappe en juillet sont partout en baisse en Alsace par rapport au mois de juin. Cette tendance à la baisse, observée dans les mêmes proportions que celle de l'été dernier, s'était prolongée dans de nombreux secteurs de nappe jusqu'à fin septembre. Avec le peu de précipitations à venir, la baisse devrait se poursuivre au moins durant les prochaines semaines.
