# LE NIVEAU DE LA NAPPE PHREATIQUE D'ALSACE

Situation du 10 décembre 2019

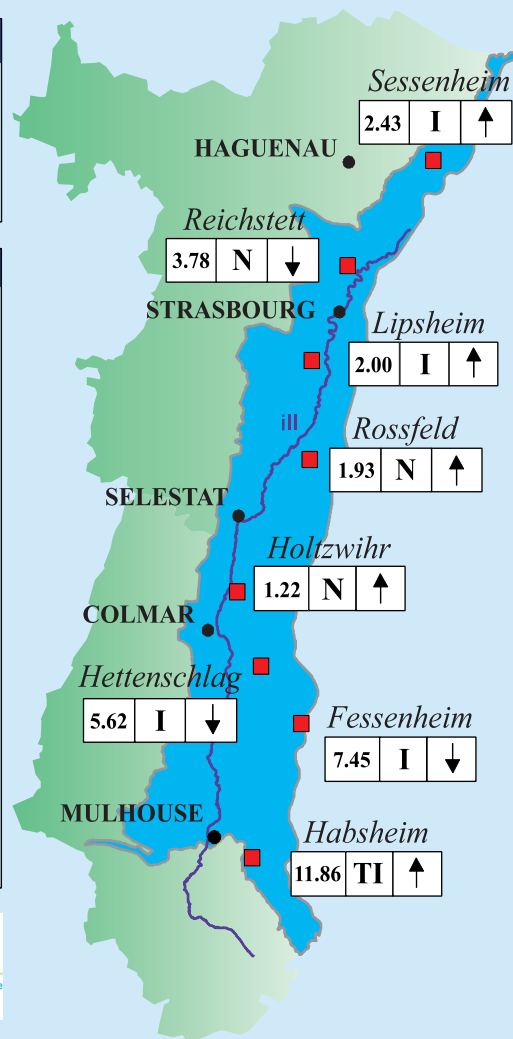
Les niveaux moyens de la nappe en novembre sont en hausse, comme au mois dernier, à l'exception de quelques secteurs de bordures (Fecht, Souffèl, Moder), ainsi que le long du Rhin (Fessenheim). Les déficits accumulés ces derniers mois par le manque de précipitations se réduisent peu à peu, mais les niveaux restent encore presque partout en dessous des normales de saison.

Par rapport aux valeurs du 10 novembre, les niveaux de nappe du 10 décembre sont en baisse de -48 cm à Reichstett (influence d'un pompage), -16 cm à Fessenheim, -2 cm à Hettenschlag, et en hausse de +2 cm à Rossfeld, +3 cm à Holtzwihr, +5 cm à Sessenheim, +6 cm à Habsheim et +12 cm à Lipsheim.

Niveau moyen mensuel par rapport à la normale saisonnière

Variation par rapport au niveau du dernier bulletin du 10/11/2019
