# LE NIVEAU DE LA NAPPE PHREATIQUE D'ALSACE

Situation du 01 juillet 2020

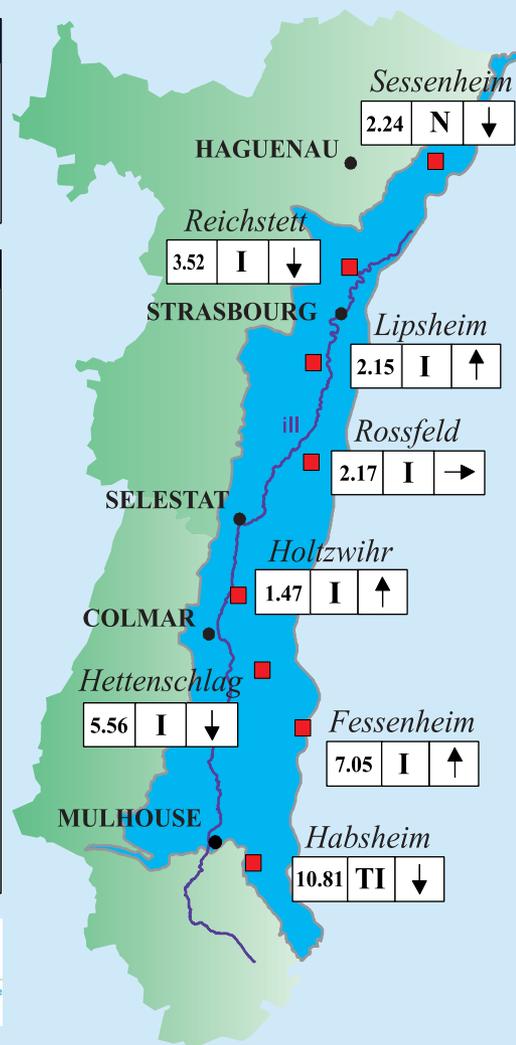
Les niveaux moyens de la nappe en juin sont en baisse sur presque tout le Bas-Rhin, mais stables dans le secteur sud autour de Rossfeld. Dans le Haut-Rhin, la partie nord et les secteurs proches du Rhin sont en hausse, alors que la baisse se poursuit dans le Sundgau oriental. Les niveaux restent partout inférieurs aux normales.

Par rapport aux valeurs du 1er juin, les niveaux de nappe du 1er juillet sont en baisse de -2 cm à Hettenschlag, -8 cm à Habsheim, -11 cm à Sessenheim, -16 cm à Reichstett, stables à Rossfeld, et en hausse de +1 cm à Lipsheim, +4 cm à Holtzwihr et +18 cm à Fessenheim.

Niveau moyen mensuel par rapport à la normale saisonnière

Profondeur par rapport au sol (m)

Variation par rapport au niveau du dernier bulletin du 01/06/2020
