# LE NIVEAU DE LA NAPPE PHREATIQUE D'ALSACE

Situation du 10 octobre 2019

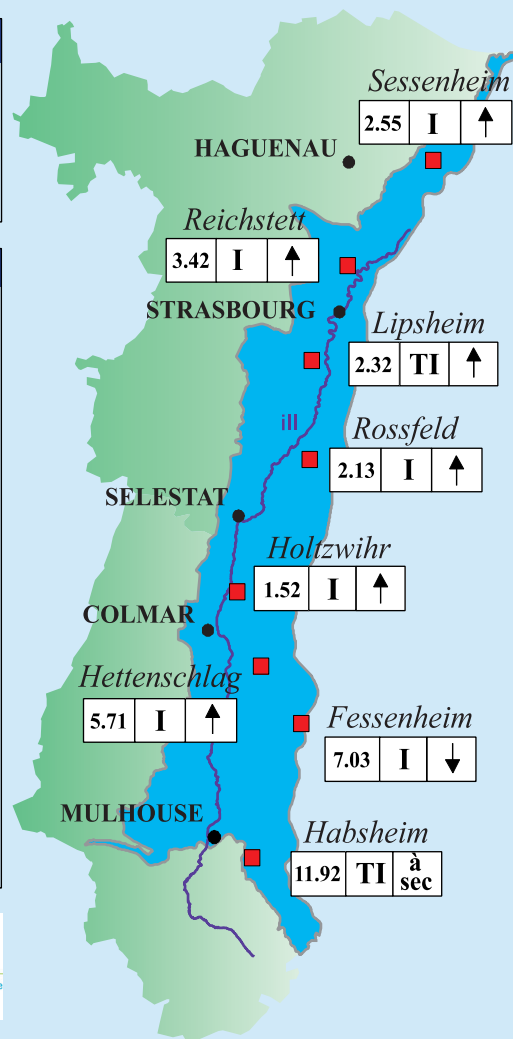
Par rapport aux valeurs du 10 septembre, les niveaux de nappe du 10 octobre sont en hausse de +19 cm à Hettenschlag, +17 cm à Reichstett, +10 cm à Lipsheim, +9 cm à Rossfeld, +7 cm à Holtzwihr, +2 cm à Sessenheim et en légère baisse de -1 cm à Fessenheim, alors que le puits est toujours à sec à Habsheim.

Niveau moyen mensuel par rapport à la normale saisonnière

Profondeur par rapport au sol (m)

Variation par rapport au niveau du dernier bulletin du 10/09/2019

Les niveaux moyens de la nappe au mois de septembre sont partout en baisse, sauf en centre plaine haut-rhinoise. Tous les secteurs restent cependant inférieurs aux normales saisonnières. Les déficits les plus marqués se situent dans la partie sud du Haut-Rhin (Sundgau oriental, fossé de Sierentz).
