LE NIVEAU DE LA NAPPE PHREATIQUE D'ALSACE

Situation du 10 septembre 2019

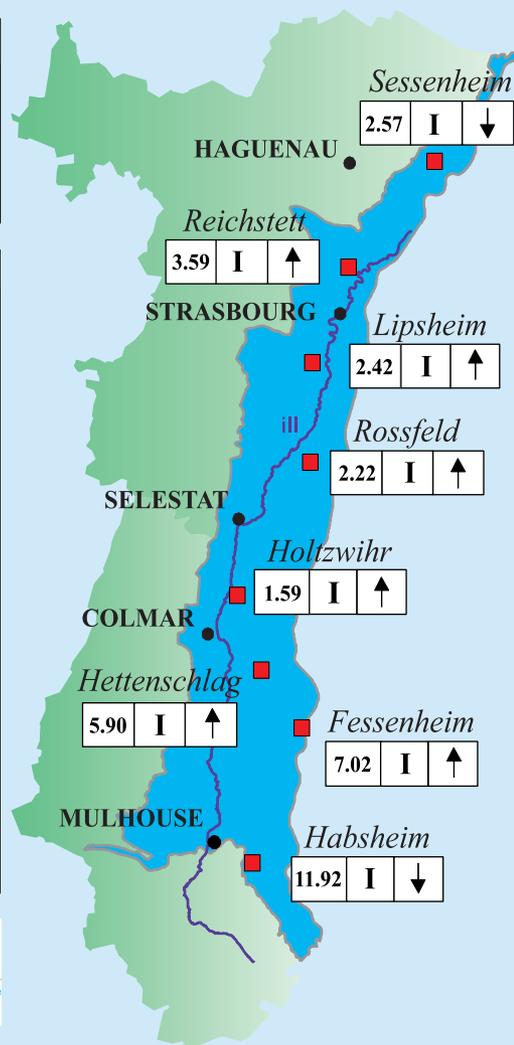
Les niveaux moyens de la nappe au mois d'août sont en baisse au nord de l'Alsace et dans la partie sud (Sundgau oriental, fossé de Sierentz et secteur Thur), stables autour de Strasbourg et en légère hausse dans la partie centrale de la plaine rhénane et le long du Rhin. Les niveaux restent encore partout en dessous des normales de saison.

Par rapport aux valeurs du 05 août, les niveaux de nappe du 10 septembre sont en hausse de +4 cm à Rossfeld, +5 cm à Reichstett, +7 cm à Fessenheim, +14 cm à Lipsheim, +16 cm à Holtzwihr, +35 cm à Hettenschlag et en baisse de -11 cm à Sessenheim, ainsi qu'à Habsheim (puits à sec).

Niveau moyen mensuel par rapport à la normale saisonnière

Profondeur par rapport au sol (m)

Variation par rapport au niveau du dernier bulletin du 05/08/2019
