# LE NIVEAU DE LA NAPPE PHREATIQUE D'ALSACE

Situation du 01 septembre 2020

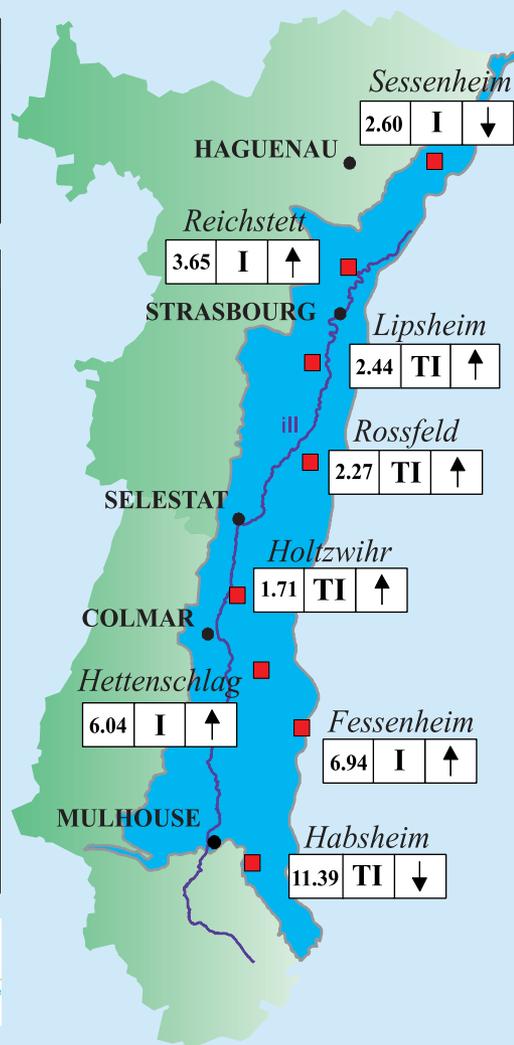
Les niveaux moyens de la nappe en août sont en baisse en Alsace par rapport au mois de juillet. Bien que les flèches de la carte soient à la hausse au 01/09 (par rapport au 01/08), la tendance sur tout le mois d'août est à la baisse, avec des niveaux relevés dans la partie centrale de l'Alsace désormais très inférieurs aux normales saisonnières, tout comme dans l'extrême sud du Haut-Rhin.

Par rapport aux valeurs du 1er août, les niveaux de nappe du 1er septembre sont en baisse de -9 cm à Sessenheim, -7 cm à Habsheim et en hausse ailleurs, de +1 cm à Hettenschlag, +6 cm à Lipsheim, +8 cm à Reichstett, +10 cm à Holtzwihr, +11 cm à Rossfeld et +19 cm à Fesseneheim.
